## CAMINO LONGITUDINAL AUSTRAL, SECTOR PIEDRA EL GATO: ASPECTOS GEOLOGICOS, GEOTECNICOS Y DE CONSTRUCCION

ARTURO HAUSER Y.

Serv. Nac. Geol. y Miner., Casilla 10465, Santiago.

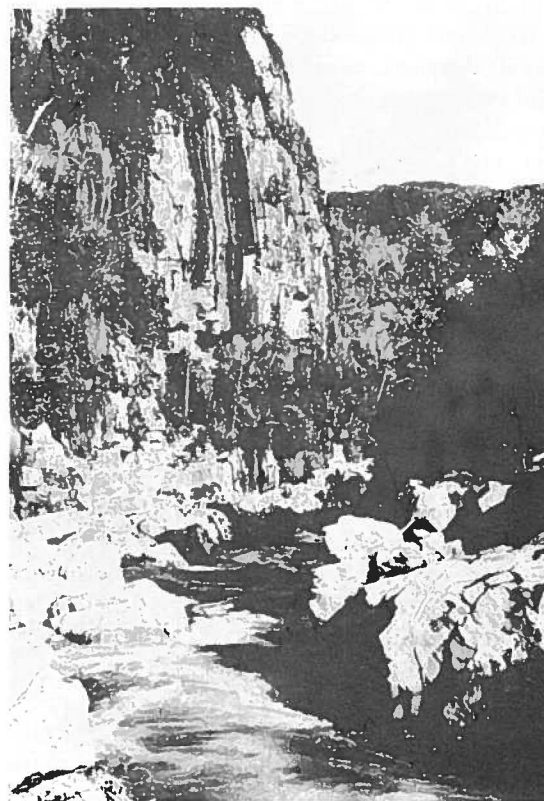
FIG. 3. Sector de "Piedra El Gato", previo al inicio de los trabajos de excavación.

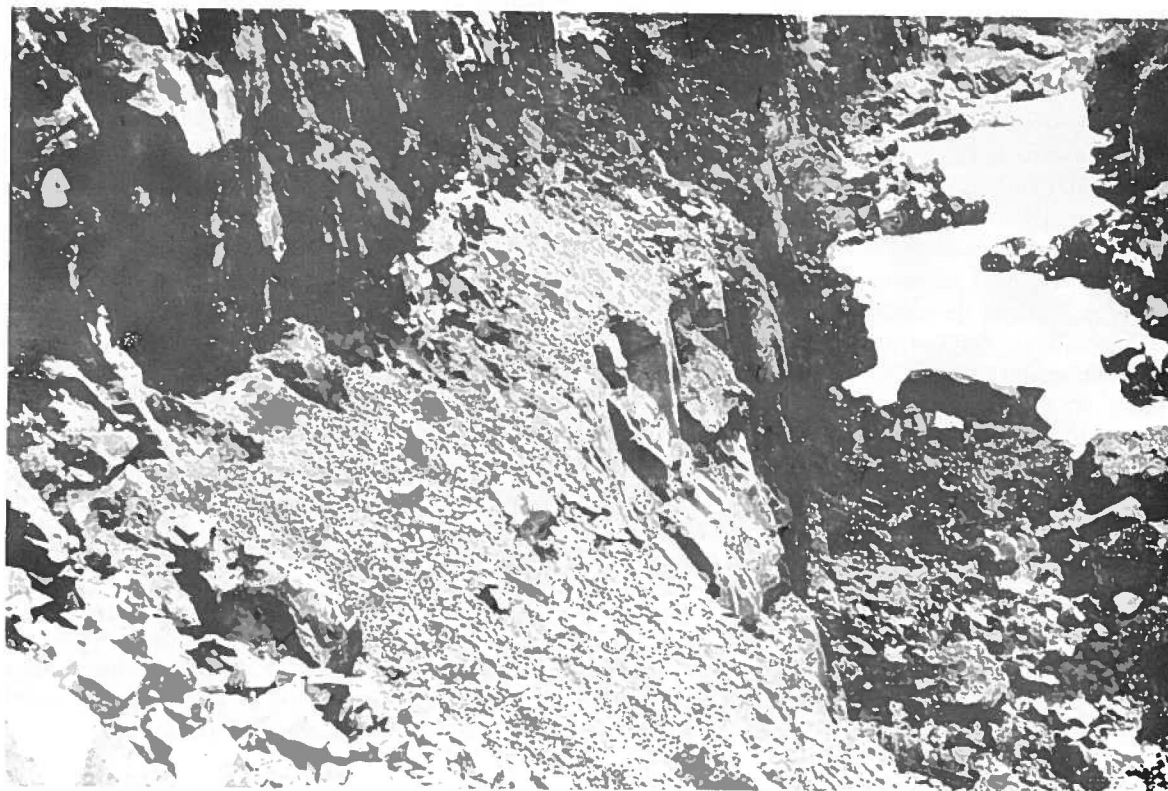
FIG. 4. Sector "Piedra El Gato", hacia el 01.10.1980, cuando se daba inicio a la excavación del semitúnel y plataforma, aprovechando la cornisa rocosa que sobresalía del borde ribereño.

crítica de la construcción, a través de excavaciones para preparar una plataforma estable al camino, apoyada sobre la cornisa al pie del farellón (Fig. 4). En aquellos sectores donde la cornisa no poseía un ancho adecuado para albergar la totalidad de la plataforma, se comenzó a excavar un semitúnel cuya clave coincidió con el témino superior del Sistema de Fracturas II (Fig. 2).

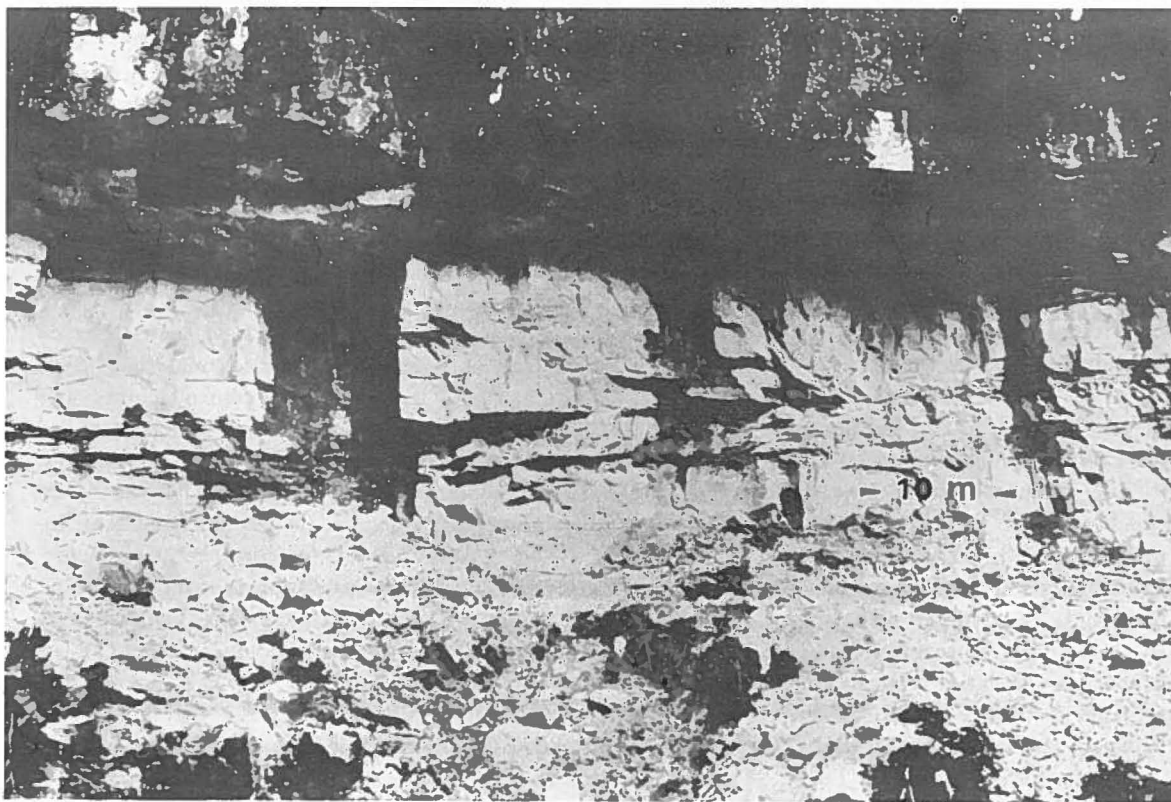
En la medida que las faenas progresaban, comenzaron a presentarse problemas críticos: el borde externo de la cornisa no resultó totalmente estable; frecuentes sobreexcavaciones en el semitúnel, producto de las tronaduras, causaron el desprendimiento de bloques de gran tamaño, los que, al precipitarse sobre tramos de la plataforma ya construida, la destruyeron en parte.

El ritmo de trabajo alcanzó tal avance que, contrariamente a lo estimado, el semitúnel quedó concluido hacia fines del año 1980 (Fig. 5). Desafortunadamente, transcurridas dos semanas con posterioridad a la apertura del semitúnel, comenzaron a producirse serios deterioros en la obra, producto del desprendimiento de bloques desde la clave. Este fenómeno, atribuible a una relajación de tensiones en torno de la excavación y a posibles acciones desestabilizadoras inducidas por las tronaduras, significaron la virtual desaparición del semitúnel. Los bloques caídos, al impactar sobre la cornisa y/o plataforma ya construidas, las destruyeron en una gran extensión.

FIG. 5. Sección media de semitúnel en "Piedra El Gato", en momentos en que la obra se encontraba próxima a su término.

Tres soluciones a la situación existente fueron entregadas por Hauser *et al.* (1981). Dos de ellas, mediante cortes, representarían la continuación lógica de los trabajos de excavación hasta ese momento ejecutados y la tercera, a través del ya mencionado túnel. Un análisis económico preliminar permitió establecer que las alternativas del túnel y corte franco tenían costos bastante similares. Sin embargo, la primera de ellas ofrecía

Las alternativas de corte quedaban definidas, en ambos casos, por taludes continuos de  $75^\circ$  ya que:

- a) taludes más empinados que  $75^\circ$  resultarían inestables y, por lo tanto, inseguros;
- b) taludes menos empinados que  $75^\circ$  exigirían remociones excesivas y, por lo tanto, costosas.

Cualquiera de las soluciones de corte exigirían, necesariamente, labores complementarias: perforaciones de drenaje de 1" de diámetro y longitud óptima de 10 m, a fin de aliviar subpresiones y colocación de un muro de concreto armado.

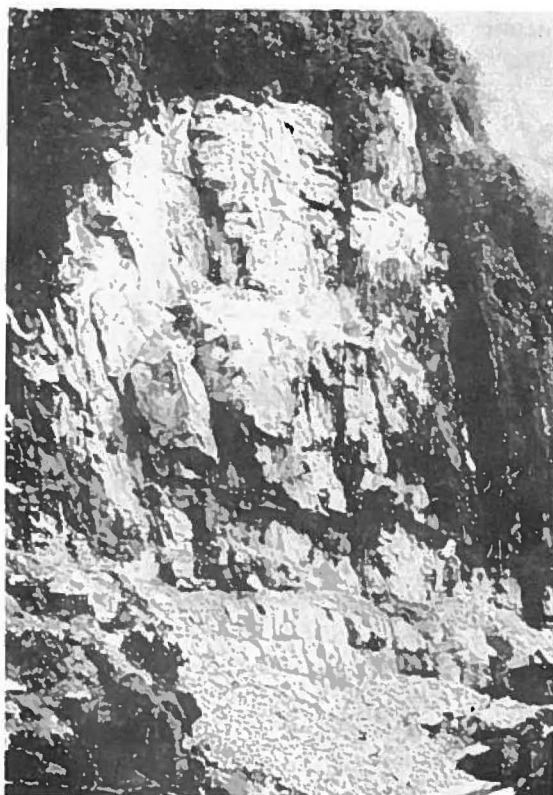
FIG. 6. Sector "Piedra El Gato" en el momento en que el "corte franco" se encontraba en ejecución, (50% aproximadamente); semitúnel y cornisa inferior muy deteriorados.

Con estos antecedentes, los trabajos prosiguieron, aceleradamente, sobre la base de un corte franco, "con bote al lado"\* y talud parejo, con ángulo cercano a 80°.

sivos, cargas y combinaciones; profundidad, inclinación, diámetro y separación de las perforaciones; técnicas de disparo, recurriendo a diversos arreglos, retardos, secuencia de encendido, etc. La utilización de la técnica de precorte contribuyó, notablemente, a facilitar los trabajos a través de la creación de contornos finales bien perfilados, con mínimo fracturamiento inducido por las propias tronaduras.

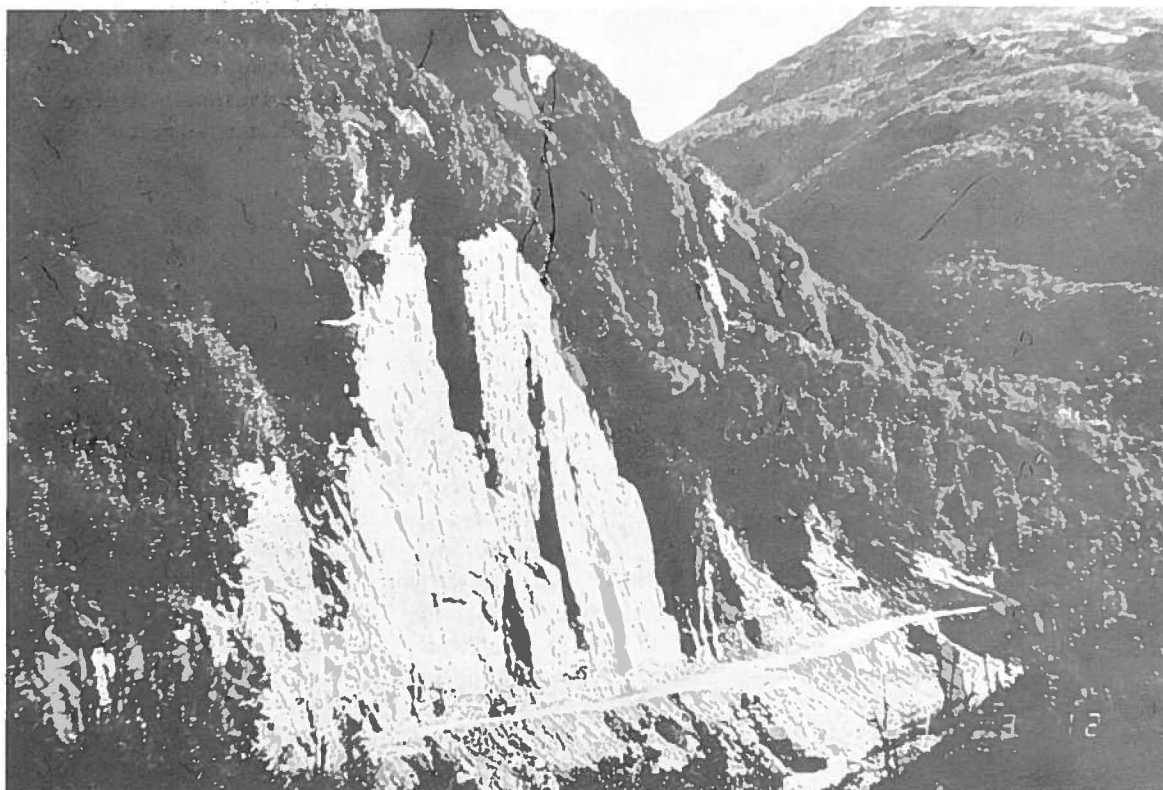
Tal como se observa en la actualidad, al cabo de un año de operación (Fig. 7), el corte de "El Gato" no acusa deterioro evidente, pese a su gran altura, fuerte talud y a la total ausencia de estructuras de estabilización; situación en extremo llamativa, que se contrapone con los esquemas normales de corte en roca, con las dimensiones de "El Gato".

Fig. 7. Sector "Piedra El Gato", tal cual se observa en la actualidad. Vehículo constituye punto de referencia.

Finalmente, convendrá señalar que, como una medida de seguridad, se resolvió colocar barreras de protección en el borde externo de la plataforma. Importará hacer notar que, en esta faena, como en la casi totalidad de las restantes en el Camino Longitudinal Austral, que exigieron remover grandes volúmenes rocosos, los explosivos de uso común correspondieron al amón-gelatina 60% y a la llamada tronita (nitrato de amonio granulado, mezclado con 6% de petróleo).
